## Firmwareupdate Storage

### Überblick:

1. Lokalisieren der installierten Firmware
2. Herunterladen der passenden FW
3. Installationsschritte zum Einspielen der Firmware

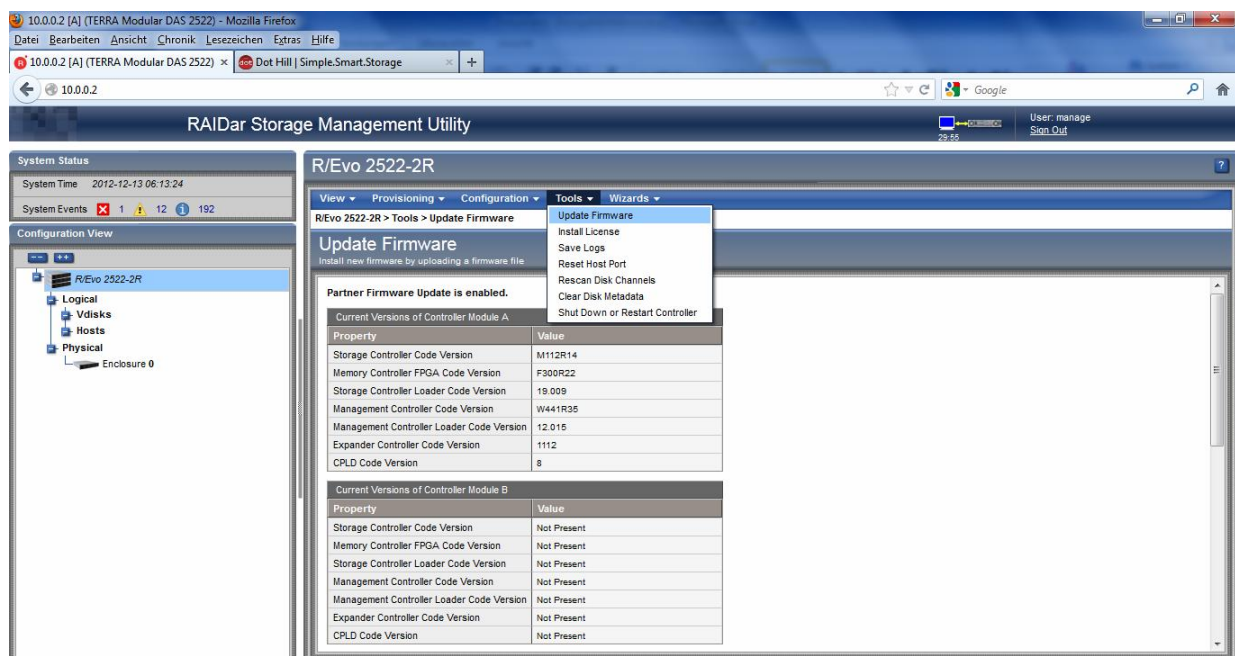
Abb 1:

- Einloggen auf das Management Interface des Storage Systems
- Auf der Übersichtsseite nach dem Einloggen wählen Sie unter Tools , Update Firmware aus. Hier wird Ihnen die installierte Firmware angezeigt  
Abb. 1 & Abb. 2

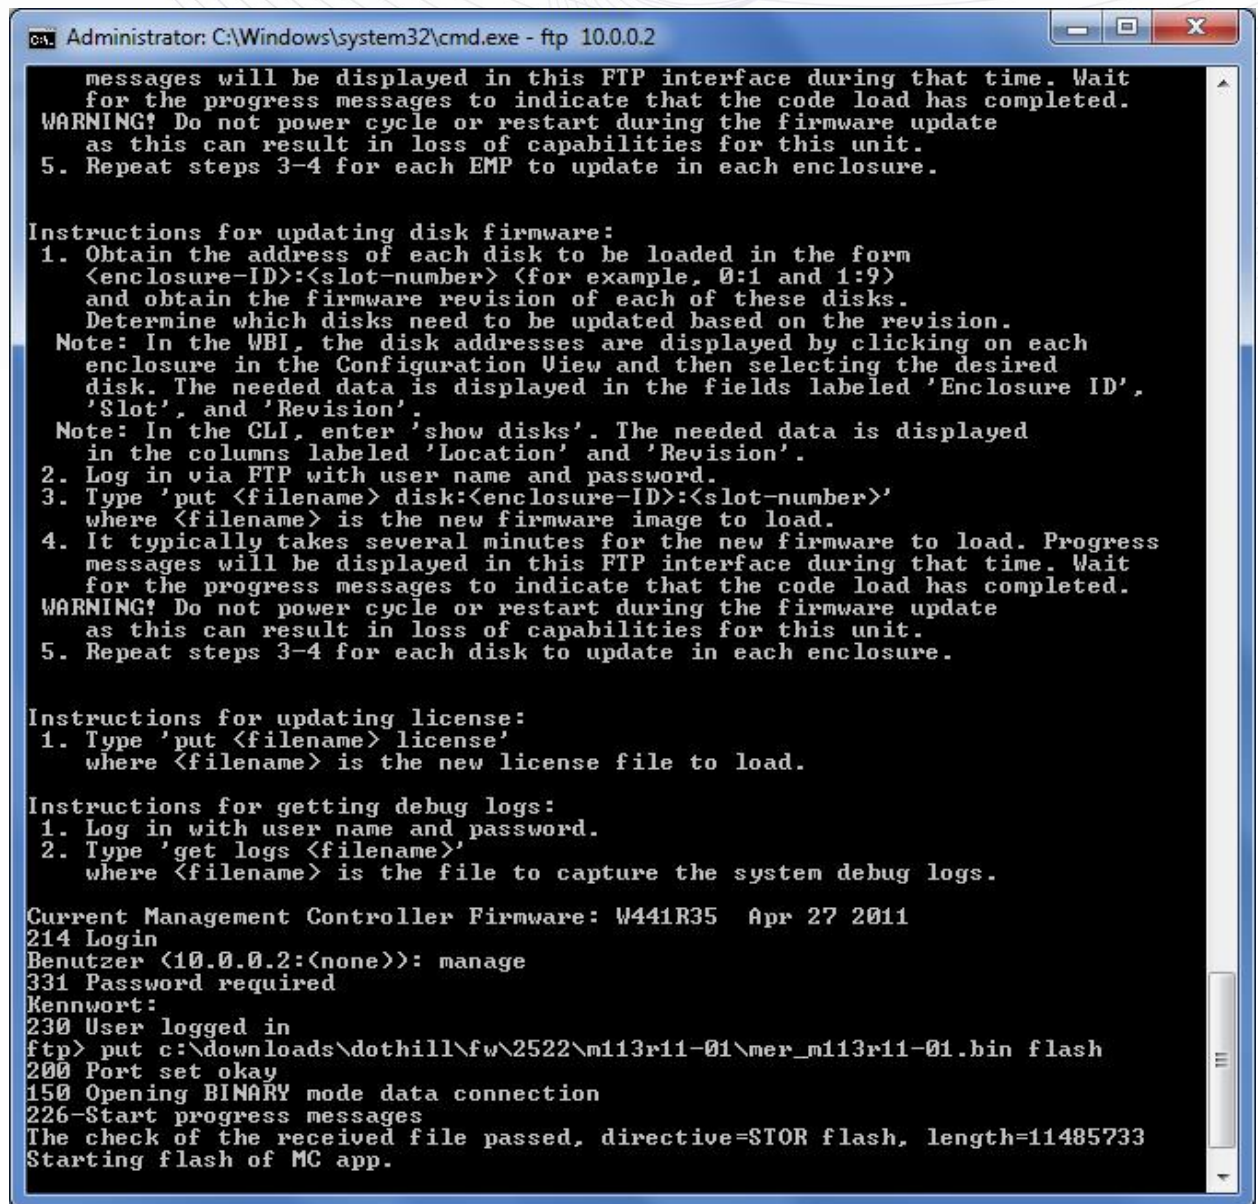
Abb 4:

- Wichtig zu beachten das ein Firmwareupdate nur über FTP einzuspielen ist. Verbinden Sie sich dazu über die cmd mit der Storageeinheit.
- Wichtig ist zu beachten das nach dem Firmwareupdate die Controller rebooten und auf diesem Controller kein Traffic stattfinden kann. Somit sollte das Firmwareupdate nur zu passenden Zeiten installiert werden. Bestenfalls fahren Sie die Hostsysteme die Zugriff auf das Chassis haben herunter.
- Beachten Sie das unter Configuration FTP Zugriff enabled ist. Login sind identisch mit den User Login Daten
- Installiert wird die Firmware mit `put <Pfad FW Filename > flash` Siehe folgende Abb

```
Administrator: C:\Windows\system32\cmd.exe - ftp 10.0.0.2

messages will be displayed in this FTP interface during that time. Wait
for the progress messages to indicate that the code load has completed.
WARNING! Do not power cycle or restart during the firmware update
as this can result in loss of capabilities for this unit.
5. Repeat steps 3-4 for each EMP to update in each enclosure.

Instructions for updating disk firmware:
1. Obtain the address of each disk to be loaded in the form
  <enclosure-ID>:<slot-number> (for example, 0:1 and 1:9)
  and obtain the firmware revision of each of these disks.
  Determine which disks need to be updated based on the revision.
  Note: In the WBI, the disk addresses are displayed by clicking on each
  enclosure in the Configuration View and then selecting the desired
  disk. The needed data is displayed in the fields labeled 'Enclosure ID',
  'Slot', and 'Revision'.
  Note: In the CLI, enter 'show disks'. The needed data is displayed
  in the columns labeled 'Location' and 'Revision'.

2. Log in via FTP with user name and password.
3. Type 'put <filename> disk:<enclosure-ID>:<slot-number>'
  where <filename> is the new firmware image to load.

4. It typically takes several minutes for the new firmware to load. Progress
  messages will be displayed in this FTP interface during that time. Wait
  for the progress messages to indicate that the code load has completed.
WARNING! Do not power cycle or restart during the firmware update
as this can result in loss of capabilities for this unit.

5. Repeat steps 3-4 for each disk to update in each enclosure.

Instructions for updating license:
1. Type 'put <filename> license'
  where <filename> is the new license file to load.

Instructions for getting debug logs:
1. Log in with user name and password.
2. Type 'get logs <filename>'
  where <filename> is the file to capture the system debug logs.

Current Management Controller Firmware: W441R35 Apr 27 2011
214 Login
Benutzer (10.0.0.2:(none)): manage
331 Password required
Kennwort:
230 User logged in
ftp> put c:\downloads\dothill\fw\2522\m113r11-01\mer_m113r11-01.bin flash
200 Port set okay
150 Opening BINARY mode data connection
226-Start progress messages
The check of the received file passed, directive=STOR flash, length=11485733
Starting flash of MC app.
```

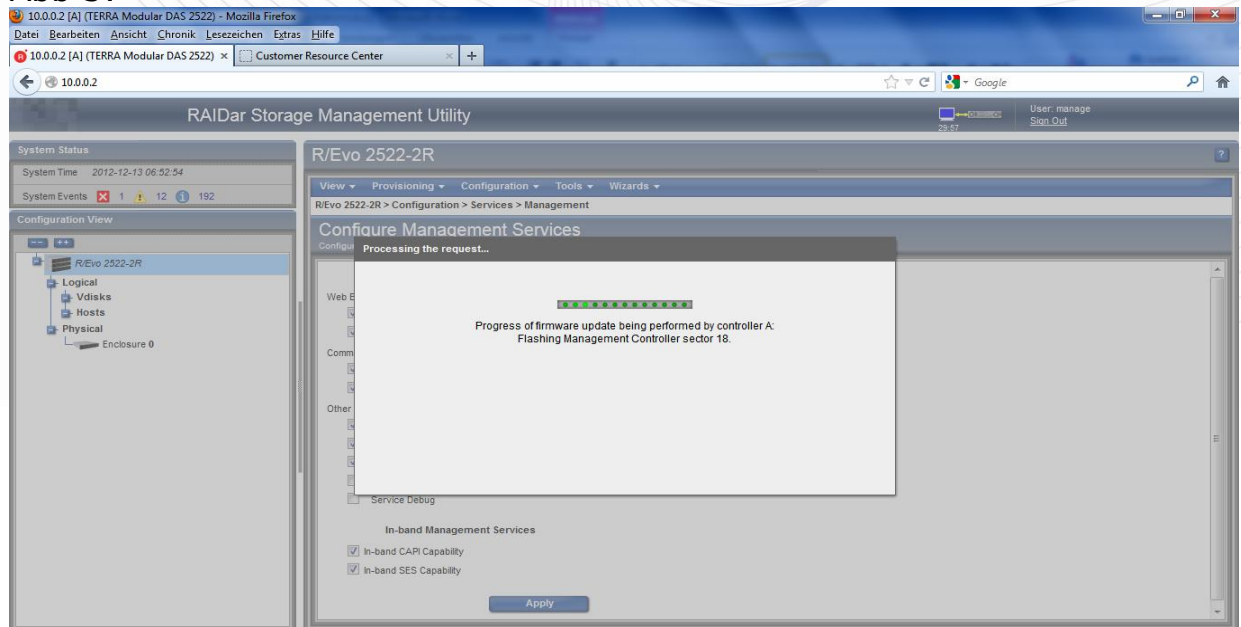
Abb 5:

- Warten Sie ca. 10 Minuten zum flash des ersten Controllers. Der Partnercontroller kann nochmal weitere 20 Minuten benötigen. Sollte sich der Partnercontroller nicht automatisch flashen, führen Sie die letzten Steps nochmal für den 2ten Controller aus.
- Überprüfen Sie auf dem Web Interface das die Firmware aktualisiert wurde.
